COMUNE DI CASLANO

MESSAGGIO MUNICIPALE N. 1400

Richiesta di un credito di fr. 700'000.00 per il risanamento
delle facciate della Scuola elementare di Caslano

RISANAMENTO FACCIATE SE

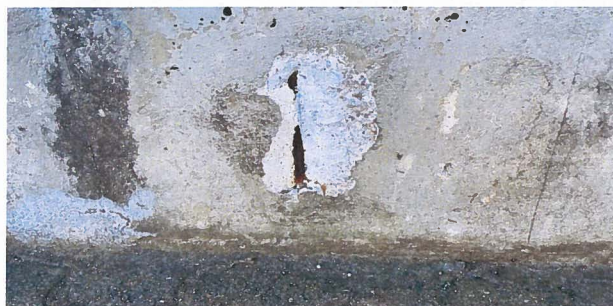
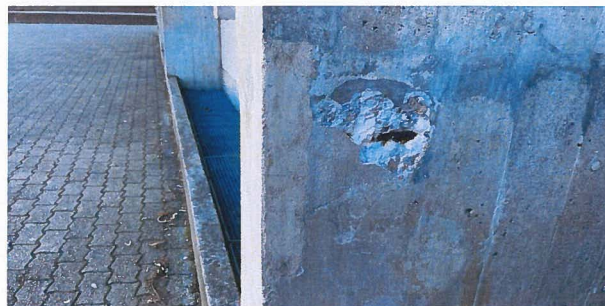
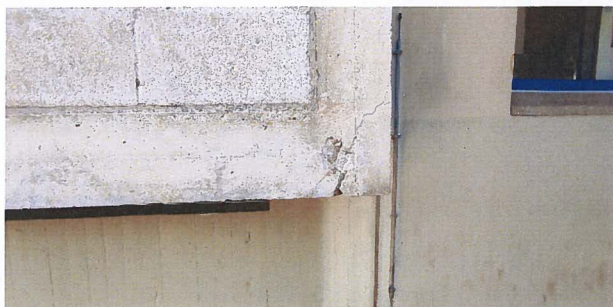
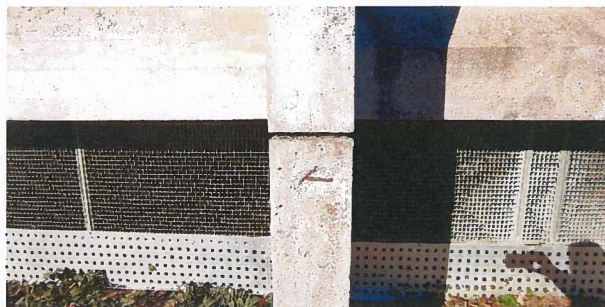
Nel gennaio 2024 l'Ufficio tecnico comunale ha segnalato al Municipio una problematica relativa alle facciate in calcestruzzo armato e mattoni in silicio delle scuole elementari, le quali presentano da tempo crepe, carbonatazione ed assestamenti vari, come visibile nelle fotografie seguenti. Nei punti più critici si è intervenuti puntualmente con delle riparazioni, ma la situazione necessita di un intervento risolutivo.

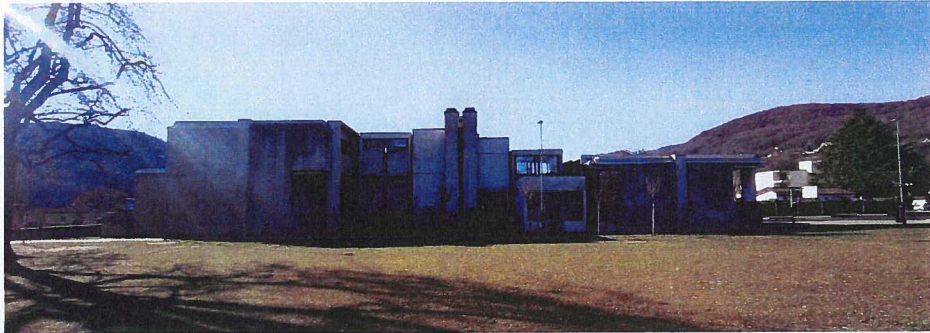
Figura 4 – Vista Facciata EST

Lungo il lato est dell'edificio si nota che le pareti di calcestruzzo dei piani interrati hanno un trattamento superficiale (visivamente hanno colore diverso e anche al tatto si nota la differenza). I fenomeni di distacco con ferri scoperti sono però presenti anche in queste zone.

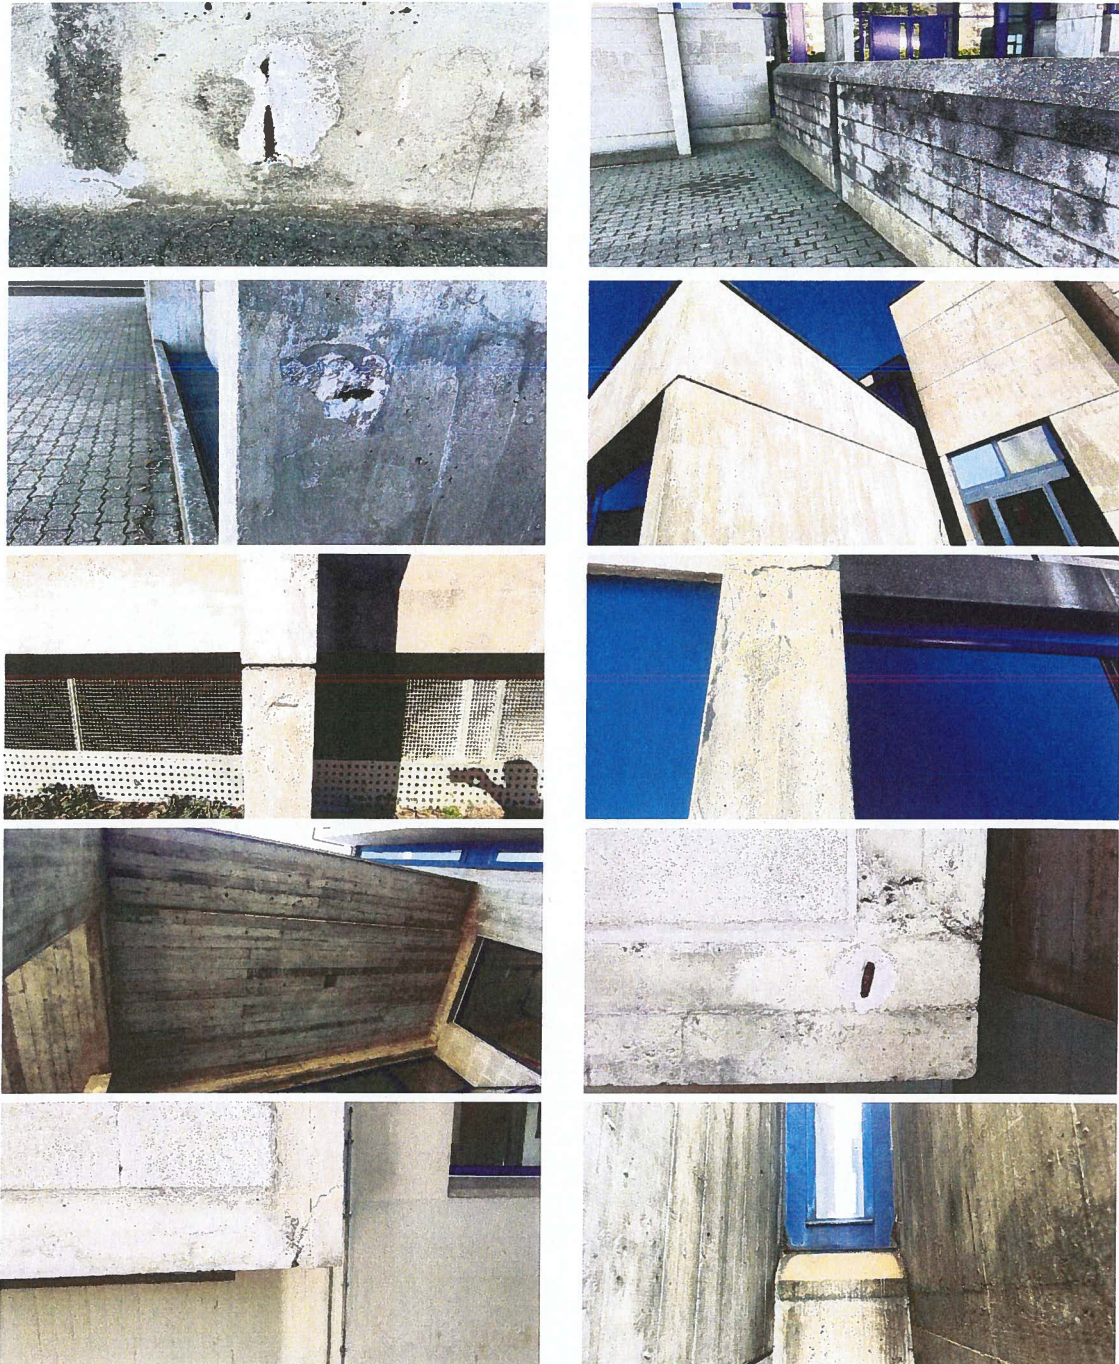
Figura 8 – Panoramica difetti

Da un'analisi visiva si notano numerosi punti in cui il ferro di armatura risulta scoperto. In alcuni casi si notano fessurazioni evidenti e in altre il ferro esposto alle intemperie con espulsione del copriferro e ruggine.

Questi ferri scoperti permettono di trarre indicazioni riguardo allo spessore del copriferro che è molto ridotto (circa 1 cm) come era uso all'epoca della costruzione. Questo porta alla considerazione che l'intera struttura possa cominciare a manifestare i segni del degrado da carbonatazione e che quest'ultima possa essere in stato avanzato anche in altre zone non attualmente visibili dall'esterno.

Le facciate in calcestruzzo mostrano chiari segni di dilavamento a causa delle intemperie (aloni e annerimento). L'edificio è infatti sprovvisto di gronde quindi l'acqua piovana intercetta le pareti sia in maniera diretta che indiretta "colando" dal tetto. L'acqua piovana può essere veicolo di agenti dannosi per i ferri di armatura. Dal momento che si trovano diversi ferri scoperti, questo potrebbe essere causa di un'accelerazione del degrado già in corso.

Analogamente a quanto osservato sulle superfici di calcestruzzo anche sui mattoni sono visibili aloni neri causati dal dilavamento delle acque piovane. Si osservano alcuni punti in cui i giunti fra i mattoni sono molto rovinati e alcuni punti, maggiormente esposti, in cui alcuni mattoni hanno subito distacco e il materiale di riempimento delle "fughe" appare deteriorato.

Si notano inoltre alcune pareti fessurate in diversi punti.

Si ritiene opportuno prevedere un risanamento delle zone ammalorate tramite l'applicazione di malte adatte e la passivazione dei ferri scoperti tramite prodotti applicati localmente.

Su questi elementi non sono da prevedere indagini aggiuntive ma solamente il ripristino dei giunti deteriorati e delle zone fessurate oltre alla pulizia.

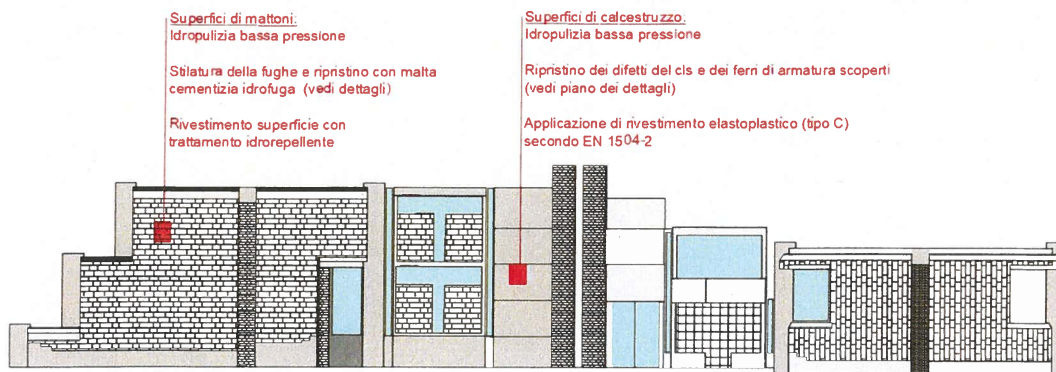
Zone con fughe deteriorate o assenti

Rimuovere manualmente o meccanicamente il materiale incoerente, friabile, polvere e muffe

Asportare la malta di allettamento degradata fra i mattoni

Idropulizia a bassa pressione (tutta la superficie)

Saturazione del supporto tramite spugna agente dal basso verso l'alto fino alla condizione SSA (satura sup asciutta) prima dell'applicazione della malta

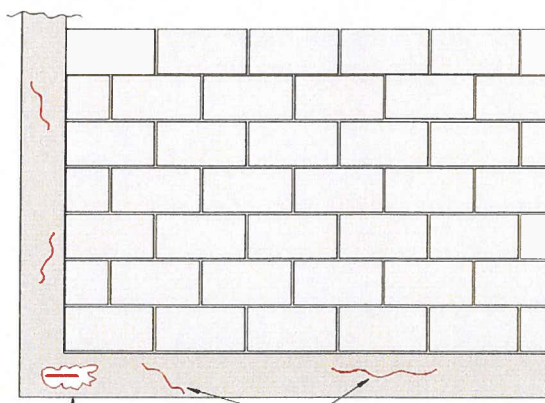
Zone con fessure

Zone con ferro di armatura scoperto e/o espulsione di copriferro

Individuare e delimitare sul posto con la DL le zone che necessitano di intervento e classificarle come indicato nel piano dei dettagli (localizzato)

Riprofilatura del calcestruzzo tramite malta MT3
