COMUNE DI CASLANO

MESSAGGIO MUNICIPALE N. 1284

Domanda di un credito di fr. 300'000.00 per il risanamento del tetto dell'edificio della Scuola elementare comunale di Via Baragia (blocco palestra e aula multiuso)

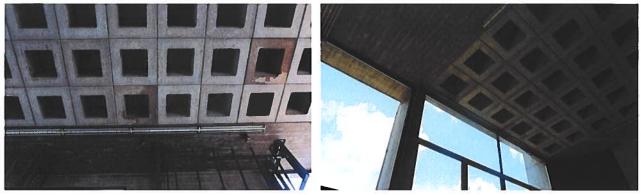
Figura 5 - Vista interno palestra

Da un'analisi visiva interna della porzione alveolare, nella zona palestra, si notano localmente importanti infiltrazioni e i blocchi maggiormente intaccati risultano completamente impregnati.

Nelle medesime zone interessate da infiltrazioni, sono evidenti anche delle fessurazioni degli elementi prefabbricati, le quali si propagano sulla totalità degli elementi.

Si ritiene quindi opportuno, vista la messa a nudo della parte superiore della soletta di copertura, prevedere l'esecuzione di prove (carotaggi) mirate a stabilire il fronte di carbonatazione e di conseguenza verificare lo stato conservativo del calcestruzzo armato.
