# COMUNE DI CASLANO

## MESSAGGIO MUNICIPALE N.1124

Domanda di un credito di fr. 120'000.00 per il risanamento della muratura di sostegno della strada di Via Torrazza zona Fornace

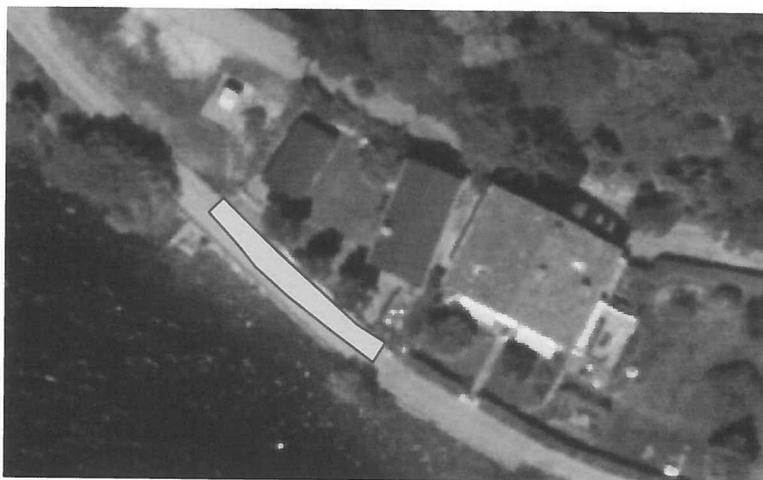
Dopo diversi sopralluoghi e accertamenti è stata rilevata la situazione esistente dei muri di sostegno lungo la strada comunale Via Torrazza, particella n. 494, all'imbocco dello Stretto di Lavena, in corrispondenza della particella n. 489.

*Fotografia 1: Area di studio in evidenza*

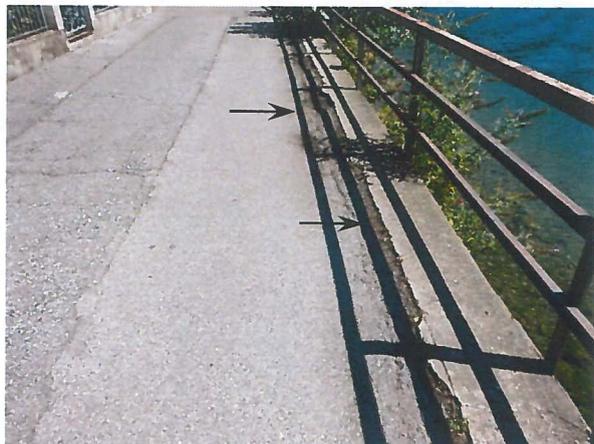
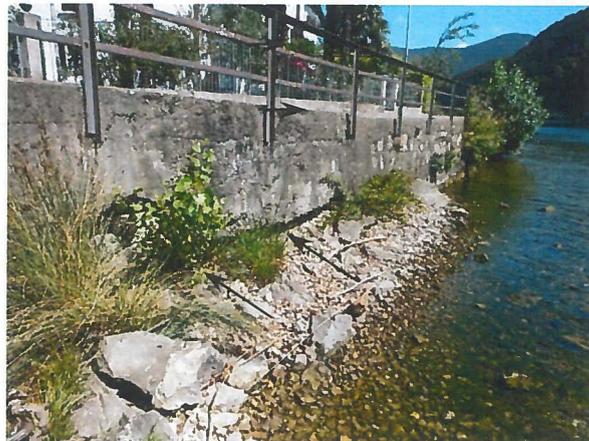
Il muro di sostegno della strada, eseguito a gravità con sassi e cemento, presenta evidenti segni di dilavamento sotto la fondazione, con elevato rischio di erosione e pericolo per la tenuta statica e strutturale del muro stesso (sicurezza alla rottura al piede), benché esso risulti qualitativamente (visivamente) apparentemente abbastanza in buono stato.

La tipologia costruttiva del muro è stata rilevata mediante un sondaggio effettuato in ottobre, dove si è confermato sostanzialmente quello che si è detto sopra, ossia che il muro è di vecchia data, ed eseguito in sassi e cemento, senza calcestruzzo armato retrostante a garanzia della stabilità.

**Fotografie 2+3:** Muro di sostegno all'imbocco dello Stretto di Lavena con le erosioni al piede dovute all'effetto del lago con l'azione continua del moto ondoso.

La zona interessata da questo pericolo è lunga ca. 20 - 22 m, in prossimità della particella privata n. 489. Il muro in questione ha un'altezza media di circa 180 cm dal piede che corrisponde anche, circa, alla quota media del lago Ceresio. Un cordolo in calcestruzzo, larghezza ca. 40 cm e spessore variabile, costruito come copertina del muro e a sostegno del parapetto, è in varie parti danneggiato e fessurato.

Per evitare che la situazione peggiori fino al completo cedimento del muro, per rottura del piede e della strada, bisogna prevedere un intervento di consolidamento al piede a breve termine, con delle misure di risanamento atte ad impedire anche il proseguimento dell'erosione al piede della muratura esistente di sostegno.

Per risanare e consolidare in modo definitivo il tratto in questione si propone di intervenire scavando di fianco al muro esistente una trincea per una larghezza di 60 - 70 cm fino ad una profondità di circa 100 - 120 cm, per poter eseguire dei micropali trivellati, verticali, di lunghezza variabile tra 500 e 700 cm (in funzione del substrato roccioso), uno ogni metro lineare e di diametro ca. 180 mm, iniettati con apposita miscela cementizia, le cui testate saranno collegate tra di loro da una trave in calcestruzzo armato casserata, spinottata al vecchio muro e gettata in opera. Una volta riempito e costipato in modo adeguato lo scavo, si provvederà con la posa della pavimentazione nella parte di campo stradale danneggiato e toccata dal dissesto.

Al piede della muratura si dovrà sottomurare accuratamente con calcestruzzo per otturare i vuoti e fermare il processo erosivo, ma soprattutto evitare un dilavamento dei materiali sciolti dietro al muro.

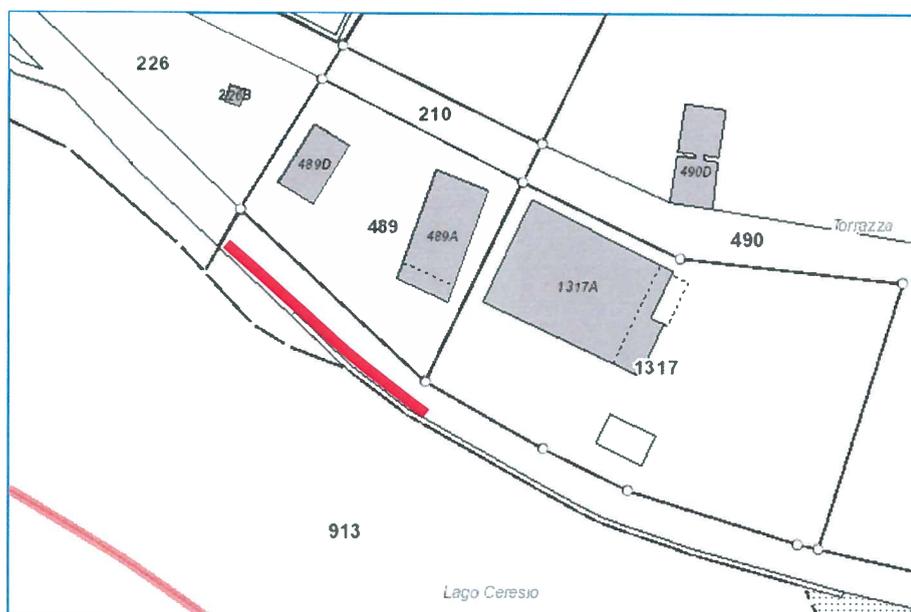
**Fotografie 4:** Tratto con muro di sostegno danneggiato da risanare e consolidare.

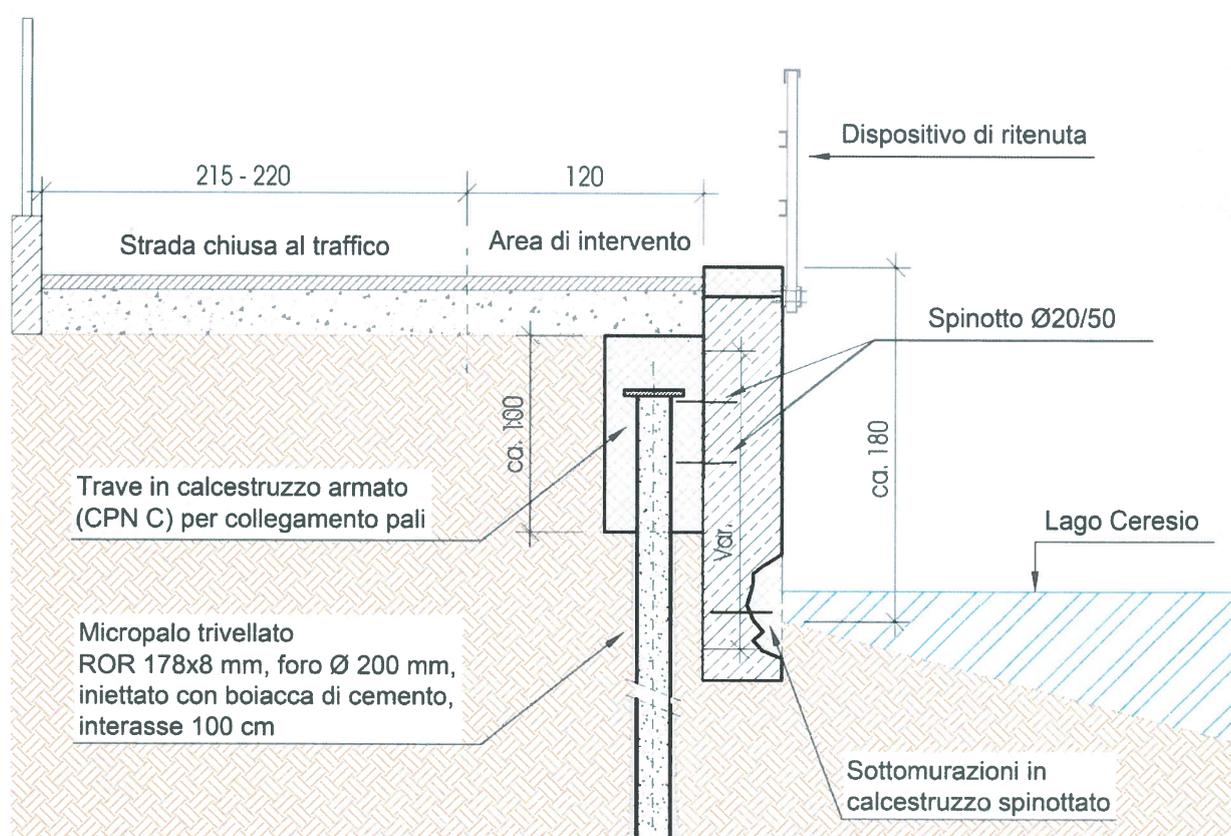
*Figura 1: Schema e sezione tipo di progetto per la messa in sicurezza del muro esistente.*
