COMUNE DI CASLANO

MESSAGGIO MUNICIPALE N. 1282

Domanda di un credito di fr. 150'000.00 per gli interventi urgenti in relazione all'evento verificatosi sulla particella n. 1118 RFD di Caslano, all'altezza di Via Torrazza

6987 Caslano, 28 aprile 2020

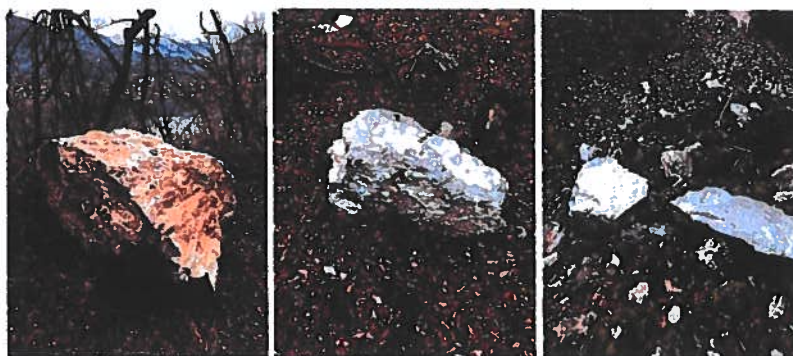
L'elemento a sinistra ha un volume di 1.28 mc per un peso di ca. 3.30 ton. Al centro un elemento di ca. 0.5 mc mentre a destra due da ca. 1.0 mc.

Abbiamo ancora una dozzina di elementi di medie dimensioni (da 0.50 a 1.15 mc) che devono essere ridotti mediante distruzione meccanica. In particolare, ne abbiamo un paio posti sul ciglio di un terrazzamento interposto tra la strada comunale (con una casa secondaria presente) e la zona del distacco.

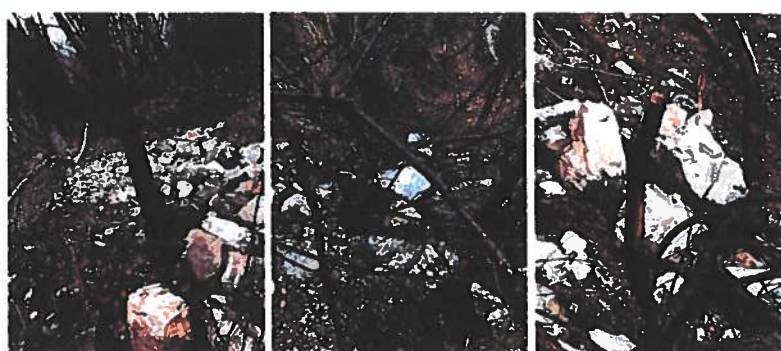
Nelle tre fotografie sopra, collocati nell'accumulo di frana, abbiamo elementi che vanno da 0.50 mc a ca.1.00 mc.

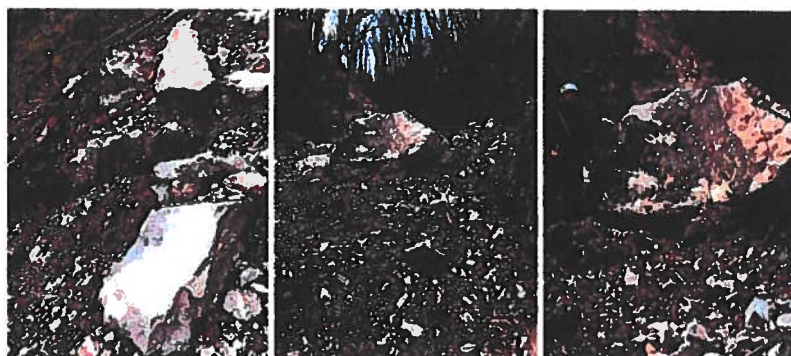
Qui sopra abbiamo a sinistra un elemento da 1.25 mc e nelle due foto di centro e destra, l'elemento più grande rilevato sull'accumulo di frana per un volume di ca. 6.85 mc per un peso di ca.17.5 ton adagiato sul detrito di frana di granulometria decisamente inferiore.

Il grande corpo lapideo da 17.50 tonnellate deve essere messo in sicurezza. Il problema è insito nella possibilità di mobilitazione del detrito di frana sul quale esso è appoggiato e con la conseguente messa in moto del masso ciclopico. Questo corpo funge ora da ostacolo alla discesa di nuovo materiale e varrebbe dunque la pena di valutare una sua messa in sicurezza in loco.

Il fenomeno della rimobilizzazione del detrito franoso nella sua componente granulometrica minore è potenzialmente legato a eventi di pioggia molto intensa, non rari da qualche anno a questa parte. Potrebbe dunque innescarsi un fenomeno di flusso detritico o colata di detriti che andrebbe verosimilmente a scendere fino al lago, ostruendo dunque la Via Torrazza. Questo non deve accadere: perciò il geologo suggerisce, quale variante, la proposta di posare delle reti di protezione in grado di fungere da freno all'arrivo di queste colate detritiche.

Va pure valutata l'opzione di intervenire direttamente sull'accumulo franoso con interventi atti a stabilizzarlo (formazione di terrazzamenti o simili). In poche parole, va eseguita un'analisi delle varianti possibili al fine di scongiurare questa evenienza.

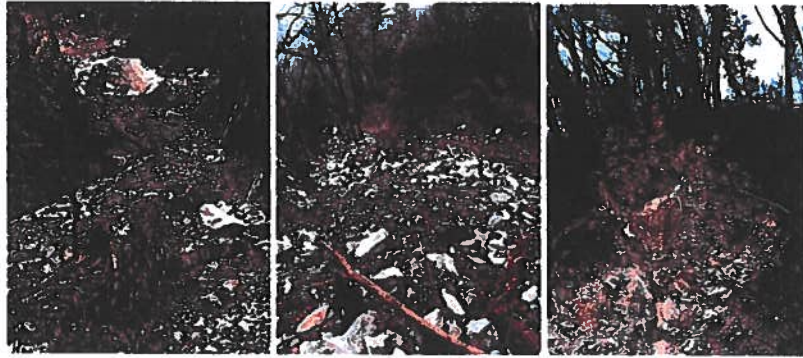
A sinistra l'immagine della gola posta appena sotto il grande corpo lapideo. Si notino che i fianchi di questa gola sono rocciosi e che essa presenta una larghezza contenuta. In centro abbiamo una visione dall'alto dell'accumulo di frana. A destra una prima visione della parte alta della zona del distacco dove si nota la presenza di una "torre" rocciosa che, vedremo di seguito, presenta preoccupanti discontinuità. L'ammontare dell'accumulo è stato stimato in 170 - 190 mc di materiale roccioso calcareo.

Il materiale distaccatosi si è "incuneato" attraverso la sottostante gola rocciosa e si è poi espanso con la tipica forma a cono sul sottostante pendio.

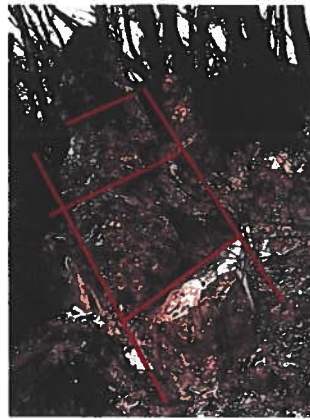
In questa immagine si riprende in primo piano la "torre" rocciosa; le linee rosse indicano i piani di discontinuità che rendono questa torre pericolante.

La zona del distacco presenta delle forti criticità e in particolare quella relativa alla presenza di una torre di roccia calcarea pervasa da diversi piani di discontinuità.

Questa torre deve essere demolita, pena il suo crollo spontaneo all'improvviso.

Un altro intervento da eseguire è il taglio di ca. 30 - 40 alberi che hanno il loro apparato radicale insinuato nelle fessure della roccia. Questo intervento ridurrà il rischio di nuovi distacchi di roccia.

Durante tutte le operazioni di frantumazione dei singoli elementi, della torre e per ogni altro intervento, sarà obbligatorio munire il pendio sottostante di una rete di protezione provvisoria.
