COMUNE DI CASLANO

MESSAGGIO MUNICIPALE N. 1400

Richiesta di un credito di fr. 700'000.00 per il risanamento
delle facciate della Scuola elementare di Caslano

RISANAMENTO FACCIATE SE

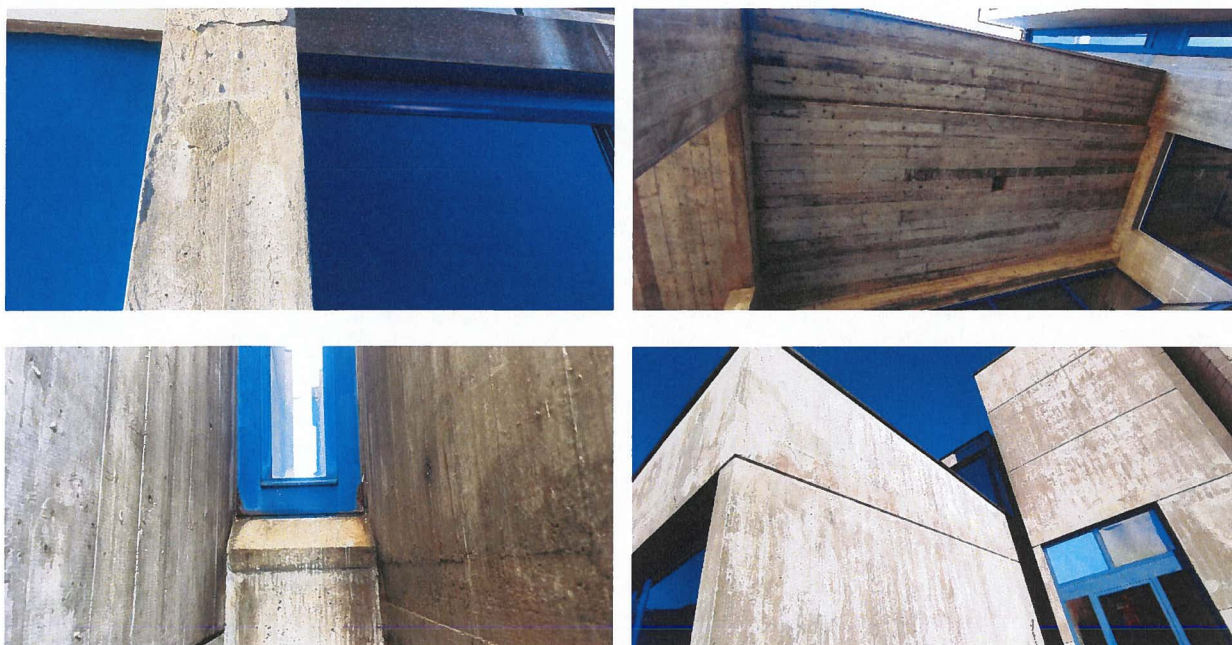
Nel gennaio 2024 l'Ufficio tecnico comunale ha segnalato al Municipio una problematica relativa alle facciate in calcestruzzo armato e mattoni in silicio delle scuole elementari, le quali presentano da tempo crepe, carbonatazione ed assestamenti vari, come visibile nelle fotografie seguenti. Nei punti più critici si è intervenuti puntualmente con delle riparazioni, ma la situazione necessita di un intervento risolutivo.

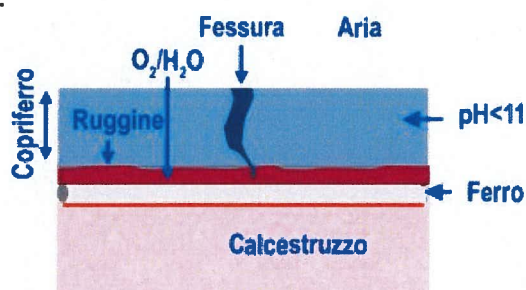
L'eventuale presenza sulle pareti di irregolarità o cavillature superficiali costituisce una via preferenziale per le infiltrazioni d'acqua piovana; pertanto, il degrado si trasferisce sempre più all'interno della facciata fino a raggiungere l'acciaio d'armatura

Quando l'acciaio si ossida aumenta di ca. 5 volte il proprio volume. Questo aumento di volume crea fortissime pressioni laterali che tendono a lesionare il calcestruzzo e, con un processo degenerativo, ad espellere il copriferro esponendo sempre di più le armature agli attacchi ambientali che arrugginiranno rapidamente andando a diminuire la loro sezione resistente.

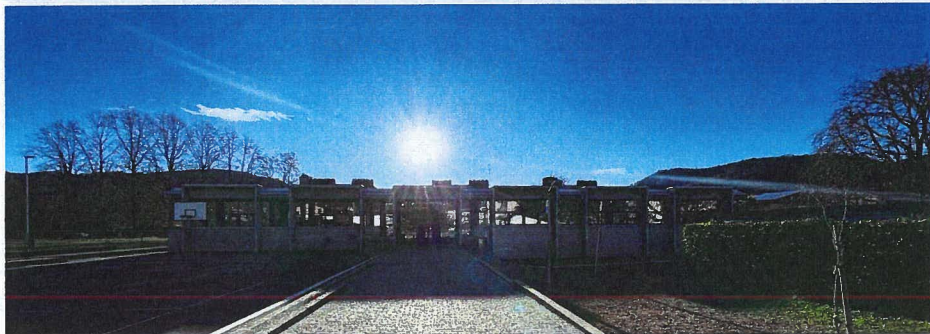
Figura 5 – Vista Facciata NORD

Da un'analisi visiva si notano numerosi punti in cui il ferro di armatura risulta scoperto. In alcuni casi si notano fessurazioni evidenti e in altre il ferro esposto alle intemperie con espulsione del copriferro e ruggine.

I fenomeni di degrado rilevati non sembrano dipendere dall'esposizione delle facciate secondo i punti cardinali ma appare generalizzata. I difetti sono infatti riscontrabili su tutte le facciate.
