COMUNE DI CASLANO

MESSAGGIO MUNICIPALE N. 1085

Domanda di un credito di fr. 530'000.00 per la realizzazione di una nuova infrastruttura ormeggio natanti in Via Meriggi

Caslano, 7 maggio 2014

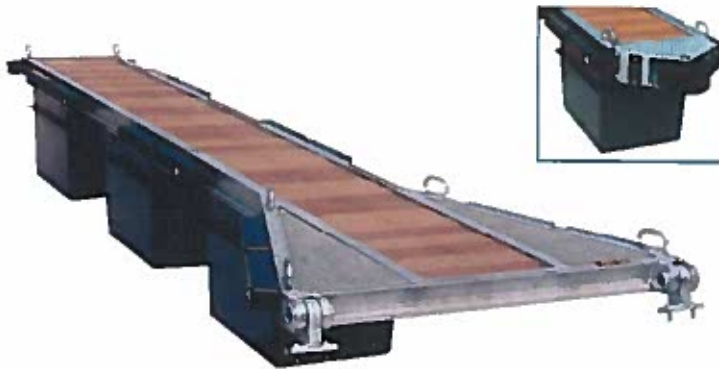
Il pontile è attrezzato con tredici finger (bracci oscillanti) di dimensione 0.73m x 5.30m che permettono un accesso al pontile e un ormeggio dell'imbarcazione più sicuro. La struttura portante del braccio oscillante è costituita da un telaio elettrosaldato e zincato a caldo. Il telaio è composto di travi correnti adeguatamente controventate. Il braccio oscillante è collegato al pontile tramite un sistema a cerniere, la cui rotazione è garantita da bussole in poliammide additivato con grafite per una lubrificazione permanente. Il galleggiamento è assicurato da elementi flottanti in resina poliolefinica, stampati per iniezione, saturati con nucleo di polistirolo espanso a cellula chiusa, autoestinguente. Il piano di calpestio è realizzato con doghe in resina similteck, mentre le luci laterali del telaio sono coperte da lamiera striata zincata a caldo per una sicura pedonabilità.

Figura 4: Esempio di finger

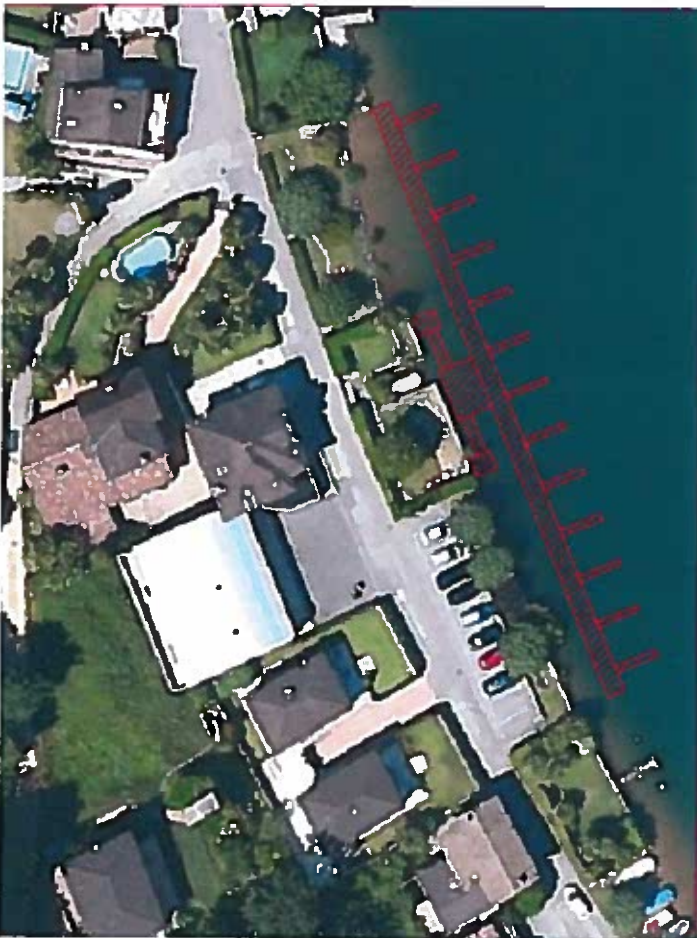
Figura 5: Immagine con nuovo ormeggio
